# ABBRUCHTECHNIK

# Insgesamt neun Brücken mussten weichen

Auf Grund des stetig wachsenden Verkehrsaufkommens soll die A 99 zwischen Kreuz München Nord und Kreuz München Ost 6-spurig ausgebaut werden. Das Bauunternehmen Max Wild aus Berkheim wurde mit dem Abbruch der jeweiligen Bauwerke beauftragt.

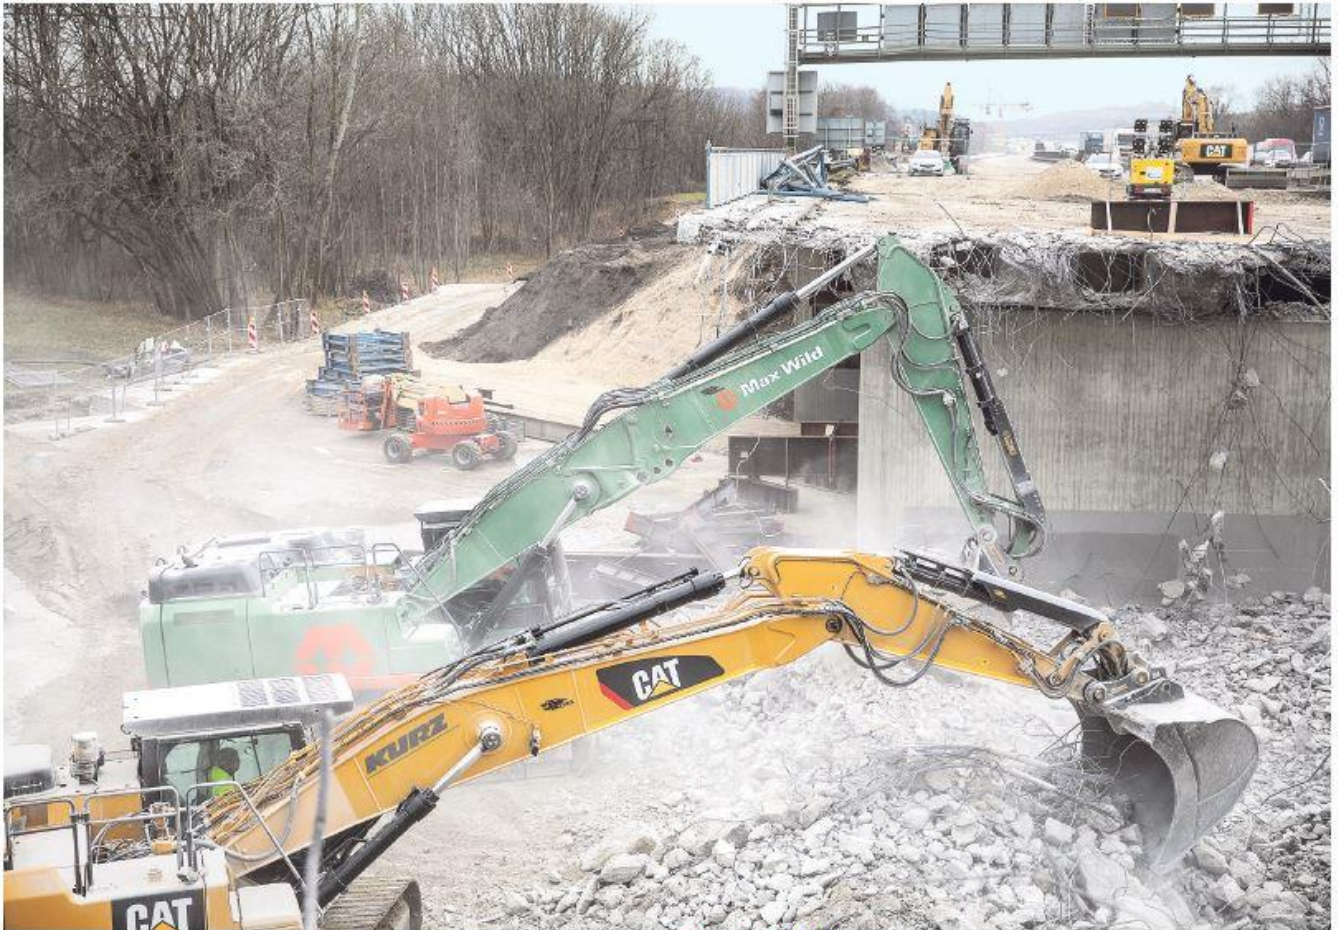
**AUSGERÜSTET MIT** mit Abbruchzangen, Greifern und Hydraulikmeißeln startete die Caterpillar-Flotte den Abbruch des Brückenbauwerks bei Ismaning an der Münchener Straße. Mittels Hydraulikmeißeln wurde der Überbau zunächst perforiert und anschließend mit Hydraulikzangen sukzessive gemäß Abbruchplänen rückgebaut. Der Abbruch verlief reibungslos, planmäßig und ohne Zwischenfälle. Insgesamt 750 m<sup>3</sup> Stahlbeton landeten im letzten Schritt auf der Ladefläche der Dumper. Vor Ort wurde der Stahlbeton pulverisiert. Schließlich sollte alles soweit wie möglich einer Wiederverwendung zugeführt werden. Lesen Sie dazu auch unseren Bericht „Neun Brücken...“ auf Seite 11. PHOTO: MAX WILD

Nachdem alle Vorbereitungen getroffen waren, startete die Caterpillar-Flotte, ausgerüstet mit Abbruchzangen, Greifern und Hydraulikmeißeln den Abbruch des Brückenbauwerks. Mittels Hydraulikmeißeln wurde der Überbau zunächst perforiert und anschließend mit Hydraulikzangen sukzessive gemäß Abbruchplänen rückgebaut. Der Abbruch verlief reibungslos, planmäßig und ohne Zwischenfälle. Eine deutliche Erleichterung innerhalb des Teams sei zu spüren gewesen, meinte Scholz.

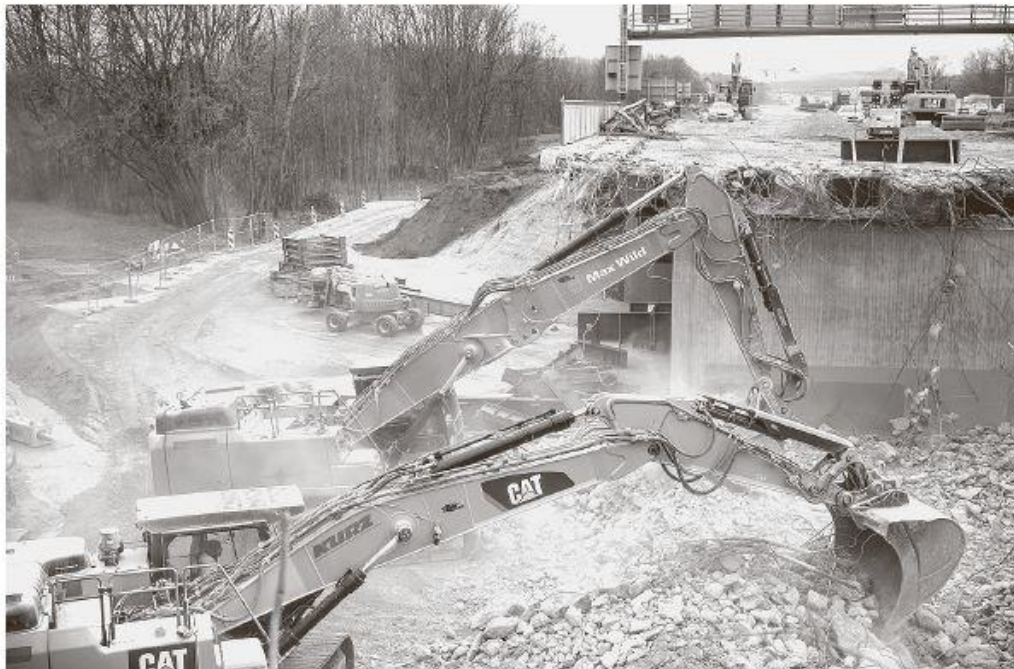
Die Abbrucharbeiten an der Autobahn 99 nahe München verliefen trotz einiger Unwägbarkeiten durchweg problemlos.
